Sicherheitsmitteilung

08.07.03

Betr.: Gummipuffer der Abmessungen Durchmesser 50 mm x Höhe 45 mm
und Durchmesser 40 mm x Höhe 30 mm

verbaut im Monster- und Simonimotor und am Motorträger des Flykes

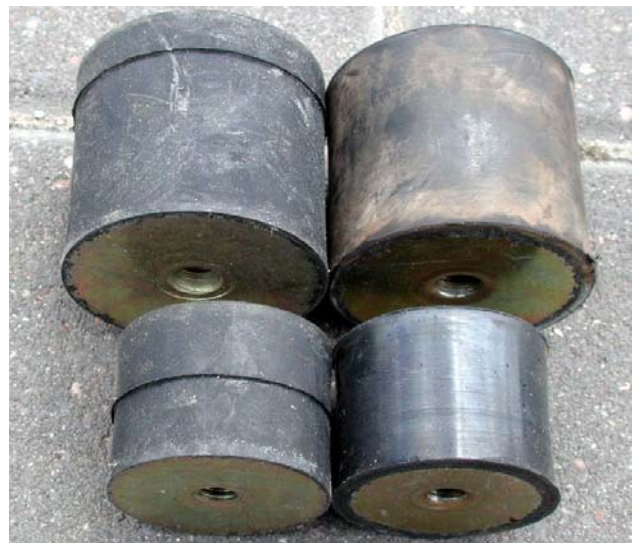
Bei einem Flyke und einem Motor kam es zu einem Versagen der o. g. Gummipuffer an dem Übergang von der Metallplatte zum Gummi. Weitere Versuche haben gezeigt, dass einzelne Puffer dieses Herstellers nicht immer über eine ausreichende Haftung zwischen Gummi und Metall verfügen. Die Ursache dafür wird gerade untersucht. **(siehe Update weiter unten)**

Sie besitzen eine glatte Mantelfläche (rechts im Bild).

Alle Puffer, die einen Grat auf der Mantelfläche aufweisen (eine Art „Äquator“, links im Bild), sind NICHT betroffen und müssen nicht ausgetauscht werden.

Puffer sicher (links), und unsicher (rechts)

Mittlerweile ist der Grund für das Versagen einzelner Puffer identifiziert: Unser Zulieferer hat eine neue Maschine zur Produktion der Gummirohlinge erstmalig bei unserer Lieferung eingesetzt. In der wurde werkseitig ein Schmieröl verwendet, das Silikonzusätze enthält. Bei einzelnen Puffern sind Rückstände dieses Öls auf die Rohlinge geraten und haben das Haftsytstem geschädigt.

Bis zum Abschluss der Untersuchung raten wir zum **Austausch der betroffenen Puffer vor dem nächsten Einsatz.**

An Geräten mit solchen Puffer sollten diese vor der nächsten Verwendung sicherheitshalber ausgetauscht werden.

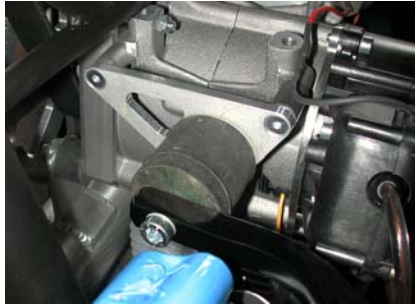
Die Puffer Ø50xHöhe 45 werden am Kurbelgehäuse der Monstermotoren verbaut (je 2 Stück)

Puffer am Kurbelgehäuse Monster am Getriebe Simonini am Zylinderkopf Simonini

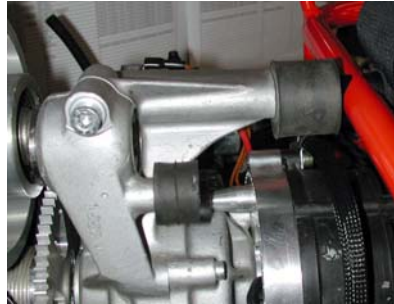
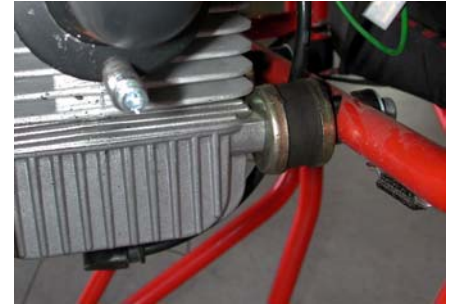
Die Puffer Ø40xHöhe 30 werden am Motorträger des Flykes eingesetzt (je 4 Stück) und am Zylinderkopf und am Getriebe des Simonini-Motors (maximal 3 Stück, typischerweise nur 1x oben).
